沿岸部で40年補修なく健全なぜ？

シリコーン樹脂塗料 塗膜特性、下地金属錆研究

東北大学 名誉教授 シニアリサーチ・フェロー 庄子 哲雄氏

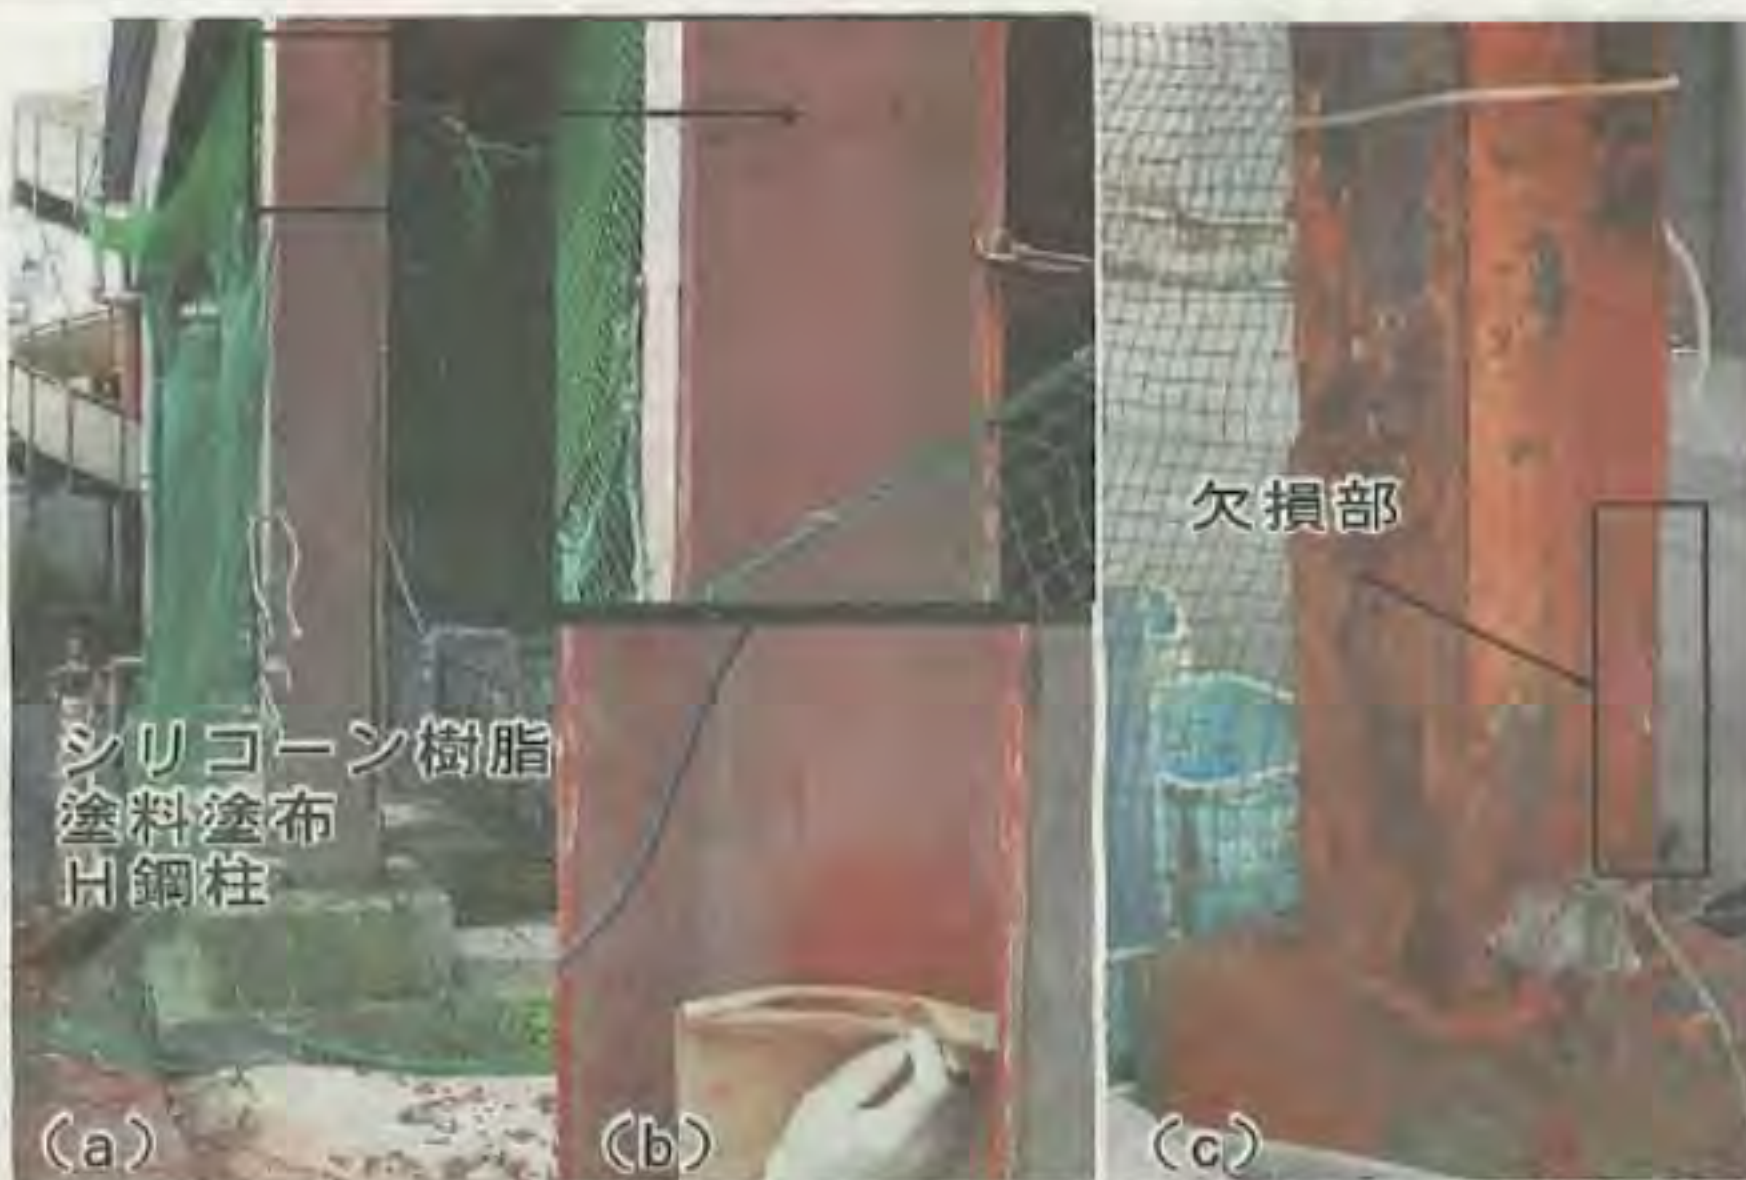
海岸大気中において施工後補修なしでおよそ40年経過したH鋼柱外観。a・bはシリコーン樹脂塗料塗布

適用では、庄子 橋梁への適用性として、H鋼柱はフラットな鋼表面で、同樹脂塗料を、下塗り、中塗り、上塗りの3層に塗布してあります。3層とあって、一部に欠損が認められます。このように、シリコーン樹脂塗料を塗布すると、下塗りによってシリコーン樹脂塗料塗膜下地金属のさびの進行は抑制されると考えられます。
